POZŮSTATEK STŘEDOVĚKÉHO KAMENNÉHO MOSTU V BYŠIČKÁCH (LYSÁ NAD LABEM, OKR. NYMBURK)

Karla Motyková

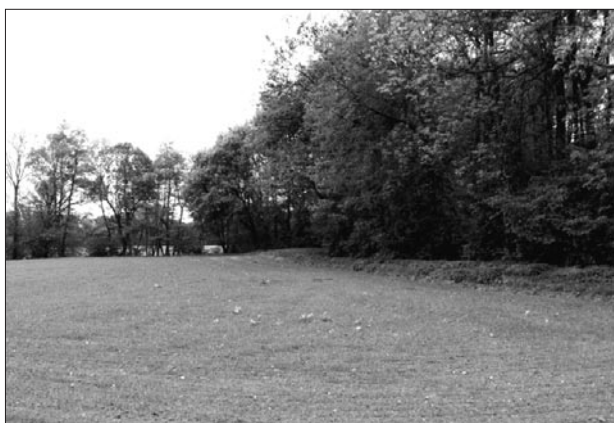
Obr. 4. Byšičky. Pohled od západu na mírně se zvedající najezd na most

Na katastrálním území Byšiček (dnes místní část Lysé nad Labem) na čpp. 1570 (*obr. 1–3*) vystupuje kamenné těleso mostu v šíři 8 m. Délku lze jen odhadnout podle vyvýšeného nájezdu (*obr. 4*), protože objekt je vklíněn do pevného břehu se zarostlým hlinitým povrchem. Jde zjevně o první část pilíře mostu zachovaného v délce 4–5 m. Vnitřek je vystavěn z velkých opukových kamenů spojených ztvrdlou maltou s příměsí kamenné drtě a hlíny. Po stranách jsou patrné dobře opracované velké pískovcové kvádry. Základy, rovněž z pískovce, se zahlubují do hlinitého bývalého řečiště v hloubce 2,50 m od povrchu (*obr. 5–8*). Spodní část zachovaného zdiva oblouku je vymleta při záplavách a je pokryta náplavovou hlínou. Za mostem severním směrem je zřetelně vidět poněkud vyzdvižené těleso pokračující cesty v nadmořské výšce 175,4 m. V jejím západním sousedství jsem na jaře 2009 získala sběrem po orbě soubor pravěké a vrcholně středověké keramiky, který je ve výběru předveden a koresponduje s dále uvedenými písemnými zprávami (*obr. 10*).¹ Dokonce jsem v nevelké vzdálenosti od cesty zaznamenala nároží kamenné podezdívky rozvezené orbou. Pravěk z našich sběrů byl atypický, ale ze starších sběrů pochází i laténská keramika (*Rybová 1968, 9, tab. II:8*).

Abb. 4. Byšičky. Der Blick vom Westen. Die sanft sich gehobene Anfahrt auf die Brücke

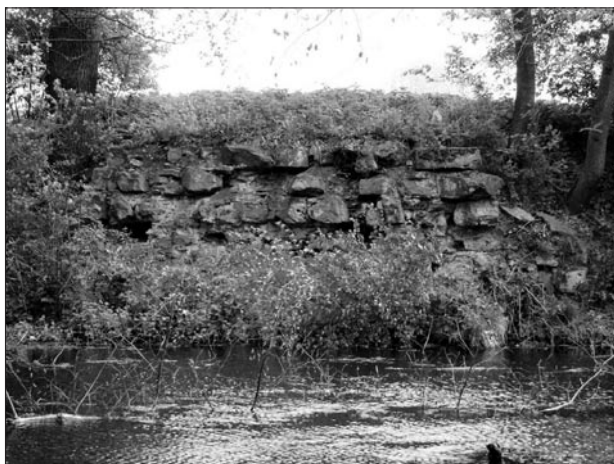
Obr. 5. Byšičky. Pohled od jihozápadu na pozůstatek tělesa mostu před vyčištěním

Abb. 5. Byšičky. Der Blick vom Südwesten. Der Rest des Brückenkörpers vor der Reinigung

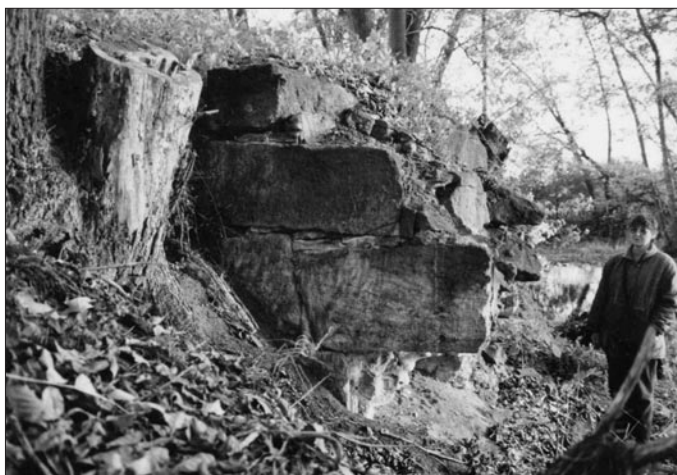
Obr. 6. Byšičky. Pohled na severozápadní okraj mostu, stav 1998

Abb. 6. Byšičky. Der nordwestliche Rand der Brücke. Der Zustand im Jahre 1998
